농대1호관외 19동 내진성능평가 및 정밀안전진단(정밀점검)

지 반 조 사 보 고 서

2018. 09.

지오건설품질연구원

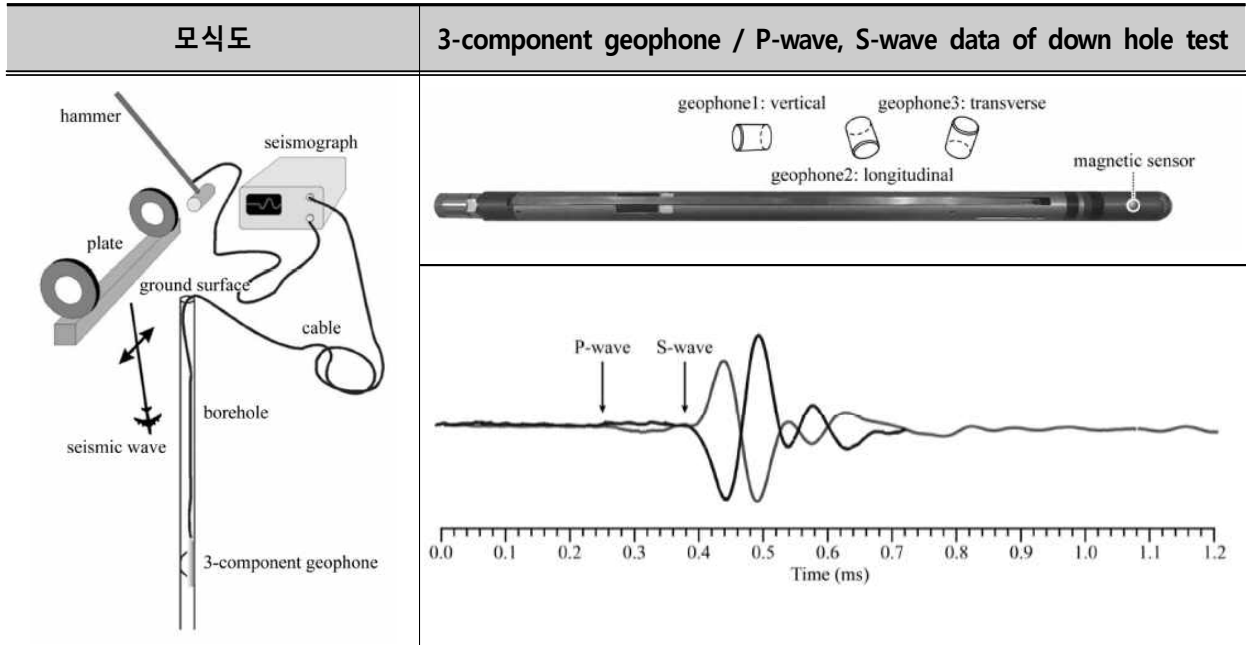
<하향식 탄성파탐사>

- 지표에서 탄성파를 발생시키고 시추공 내에 삽입된 수신기(3성분 지오폰)을 통하여 심도별로 탄성파 도달시간을 기록, 분석하여 원지반의 지층별 탄성파속도(P파 및 S파)를 측정한다.
- 탄성파의 발생 : 햄머를 이용하여 지표에 고정된 발생원을 수직방향과 수평방향으로 가격한다. 수직 가격을 통하여 매질내 입자의 진동과 파의 진행방향이 동일한 P파가 발생하도록 유도하고 수평 가격을 통하여 매질내 입자의 진동이 파의 진행방향에 수직인 S파가 발생하도록 유도한다.
- 탄성파의 수신 : 3성분(수직성분 1, 수평성분 2) Clamping Geophon을 이용하여 수신한다. P파의 경우 지오폰의 수직성분에 기록되고 S파의 경우 수평성분에 기록된다. 정확한 S파를 식별하기 위하여 180° 위상차의 가격을 함으로써 기록된 파형에 대하여 180°의 위상차를 확인한다.
- 자료처리는 자료 포맷변환 및 탄성파탐사의 기록정리, 주파수 분석 및 필터링, P파 및 S파의 도달시간의 판독, 구간속도의 결정 순서로 이루어지게 된다.

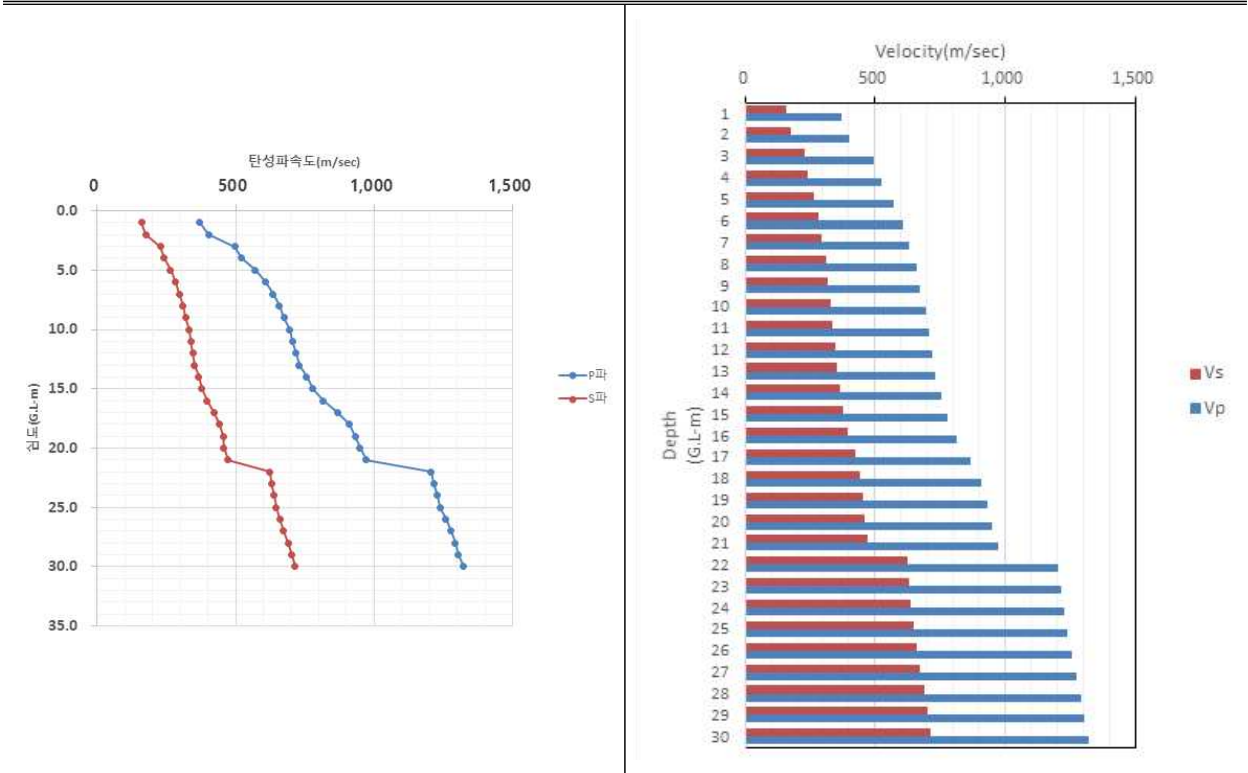
<시추공 BH-2의 심도에 따른 동적물성치>

탄성파속도 분포곡선

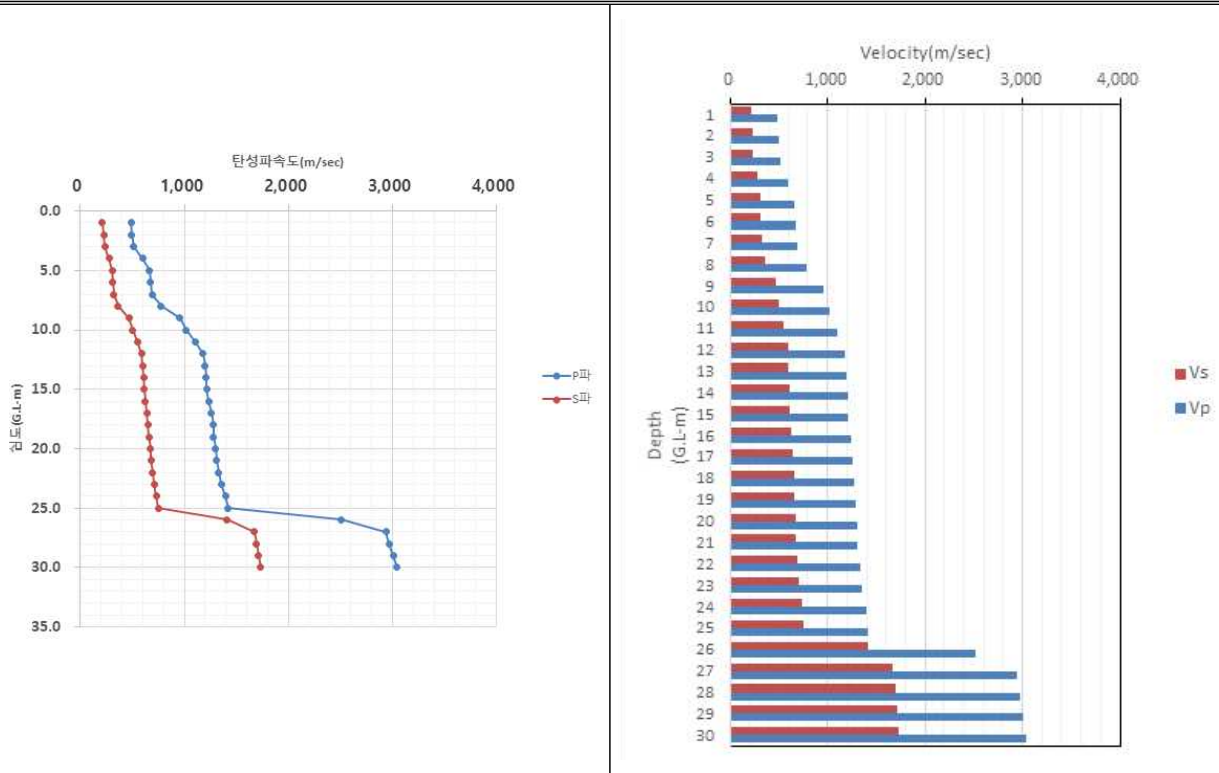
<시추공 BH-6의 심도에 따른 동적물성치>

탄성파속도 분포곡선

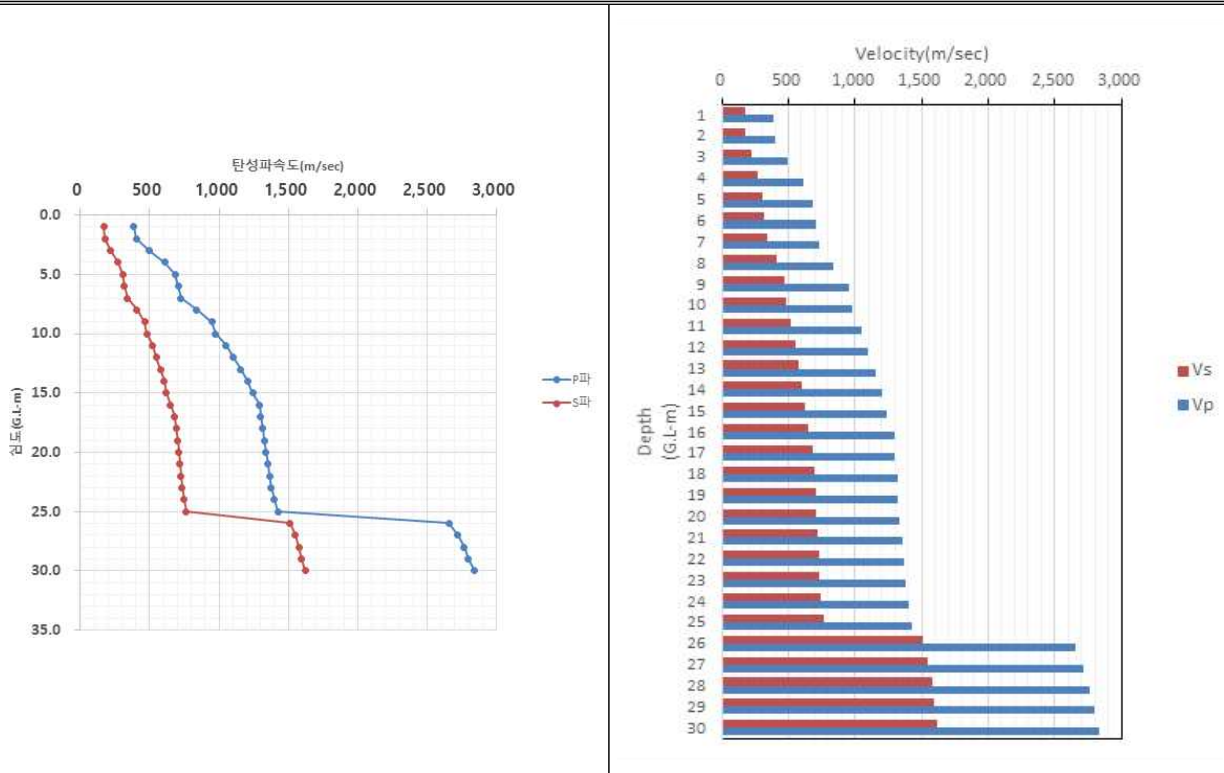
<시추공 BH-12의 심도에 따른 동적물성치>

탄성파속도 분포곡선
